鉄 道 事 故 調 査 報 告 書

I 会津鉄道株式会社 会津線 弥五島駅～塔のへつり駅間
列車脱線事故

令和2年11月26日

鉄道事故調査報告書

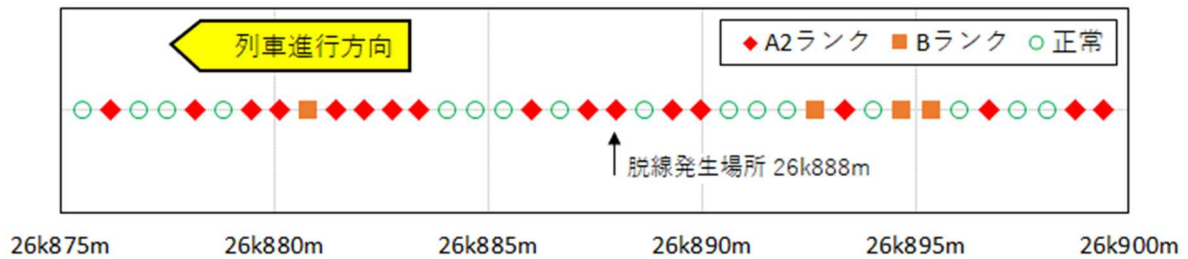
図2 まくらぎ検査結果

まくらぎの検査は、令和元年11月12日に実施されており、‘腐食やひび割れが発生しているまくらぎ’（以下「不良まくらぎ」という。）やレール締結装置の状態を確認しランク分けを行い、‘まくらぎ管理台帳にまくらぎ1本毎にランクを記録’（以下「まくらぎ1本管理」という。）していた。検査結果は図2に示すとおりであった。

- ① まくらぎの状態については、複数の不良まくらぎが確認され、脱線発生場所を含む26k875m～26k900m間の37本の木まくらぎのうち、21本がA2ランク又はBランクの不良まくらぎであった。

③ 脱線発生場所では、A 2 ランクの不良まくらぎが 2 本連続していた。

また、B ランクの不良まくらぎ及び本事故発生後の調査でレール締結装置の状態が犬くぎ浮きであったものを含めると、脱線発生場所を含む 26 k 8 9 0 m～26 k 8 7 9 m 間で 17 本連続していた。

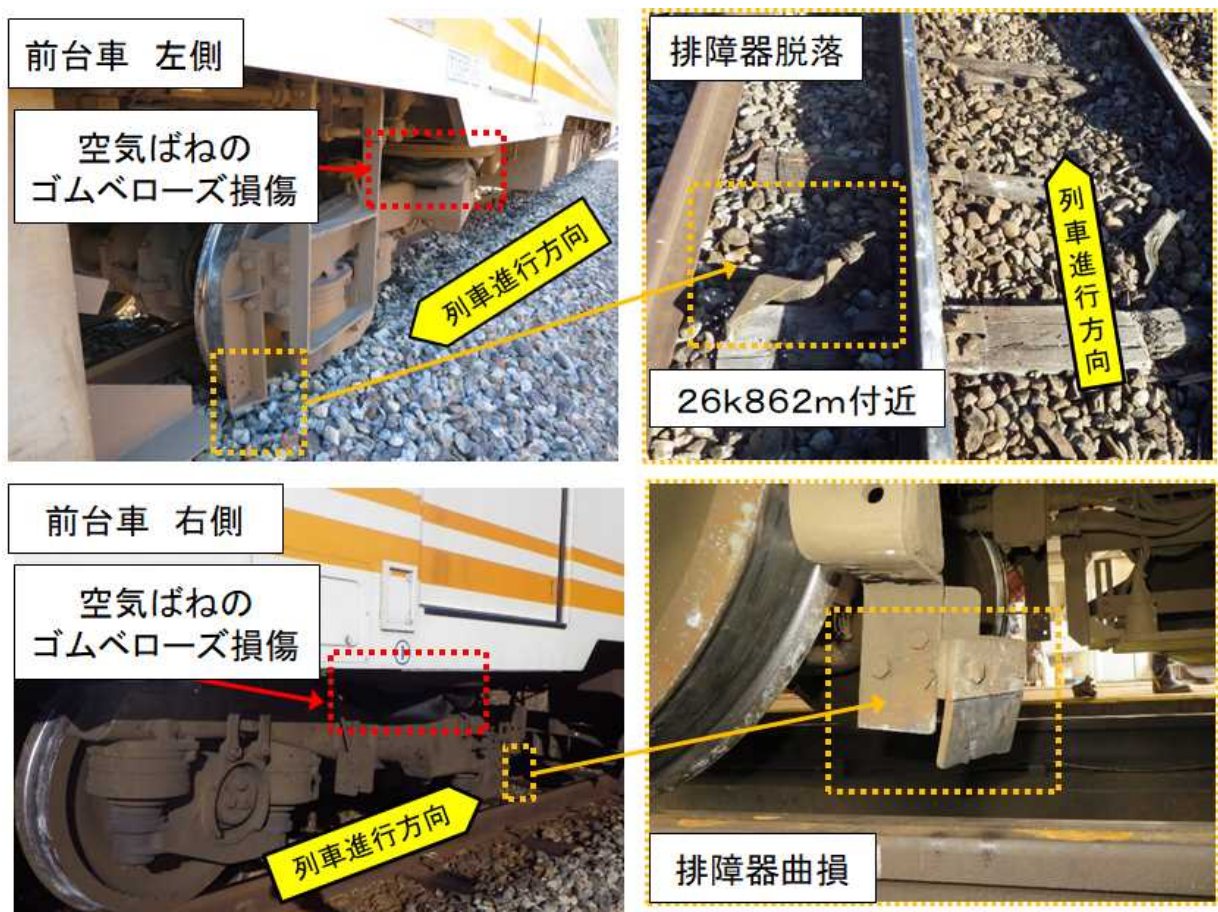
図4 車両の損傷状況

- (5) 脱線した本件列車の前台車第1軸の左右車輪には、フランジの先端部等に多数の擦過痕があった。なお、本件列車の他の車輪には同様の擦過痕等はなかった。
- (6) 本件列車の前台車前方左の排障器が脱落していた。また、右の排障器が曲損していた。なお、排障器が脱落した位置は26k862m付近であり、左レールと安全レールの間にあった。(図4参照)
- (7) 本件列車の前台車の左右の空気ばねのゴムベローズが損傷していた。(図4参照)

なお、2.5(5)～(7)に記述した車両の損傷及び痕跡は、軌道の損傷及び痕跡から本件列車が脱線した後のバラスト上を走行した際に生じたものと考えられる。

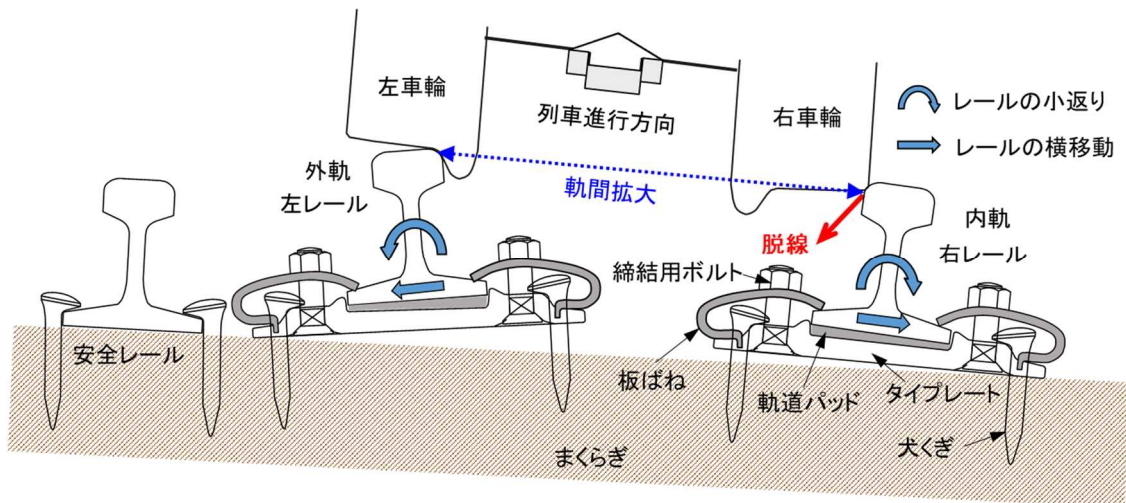
図5 本事故における軌間内脱線のイメージ

また、輪軸寸法については、2.4.2に記述した、本事故発生後に測定した本件列車の前台車第1軸の輪軸寸法（値は小数点以下を四捨五入し、車輪幅はほぼ変化がないことから、設計値である125mmとする。）から、 $1,143\text{ mm} (= 28 + 990 + 125)$ となる。

以上のことから、車輪のレールへの掛かり量は $33\text{ mm} (= 1,143 - 1,110)$ となり、軌間内脱線に至らない寸法であることから、脱線発生場所において、レール小返り等により33mm以上の軌間拡大が発生した可能性が考えられる。

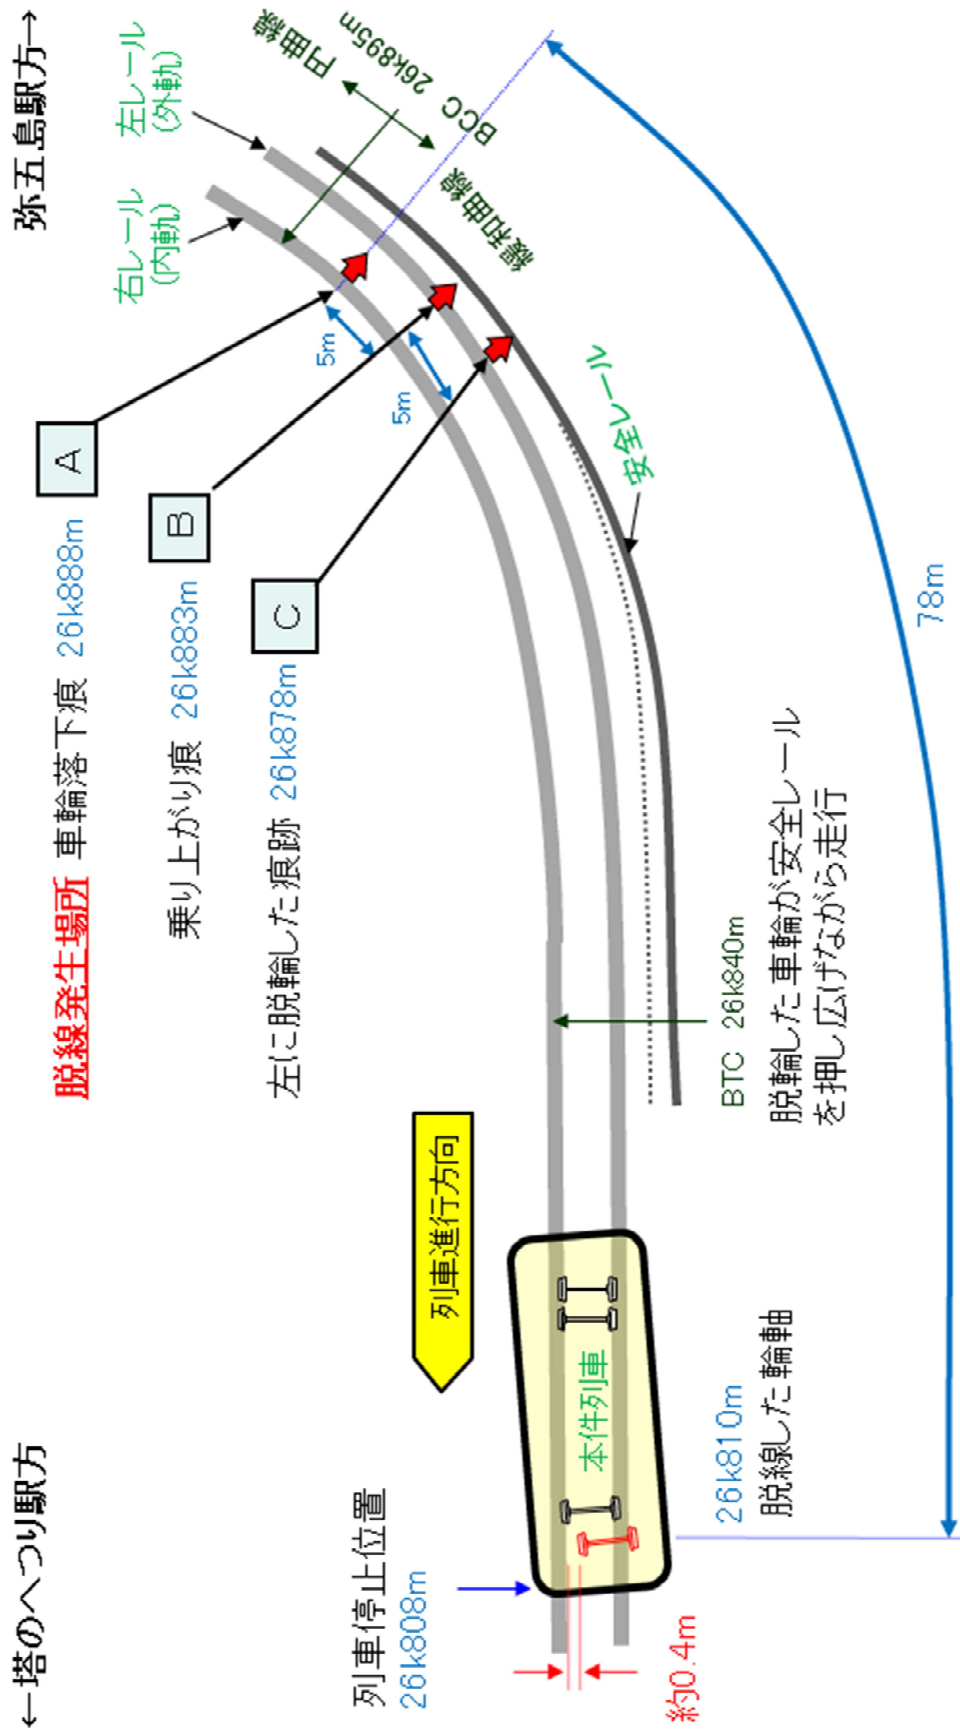
付図3 事故現場の略図

本件列車は26k808m付近で停止しており、脱線していた前台車第1軸の位置は26k810m付近であった。

脱線した状態については、前台車第1軸の右車輪が右レールから左に約0.4mの位置で軌間内にあり、同軸左車輪は軌間外にあった。

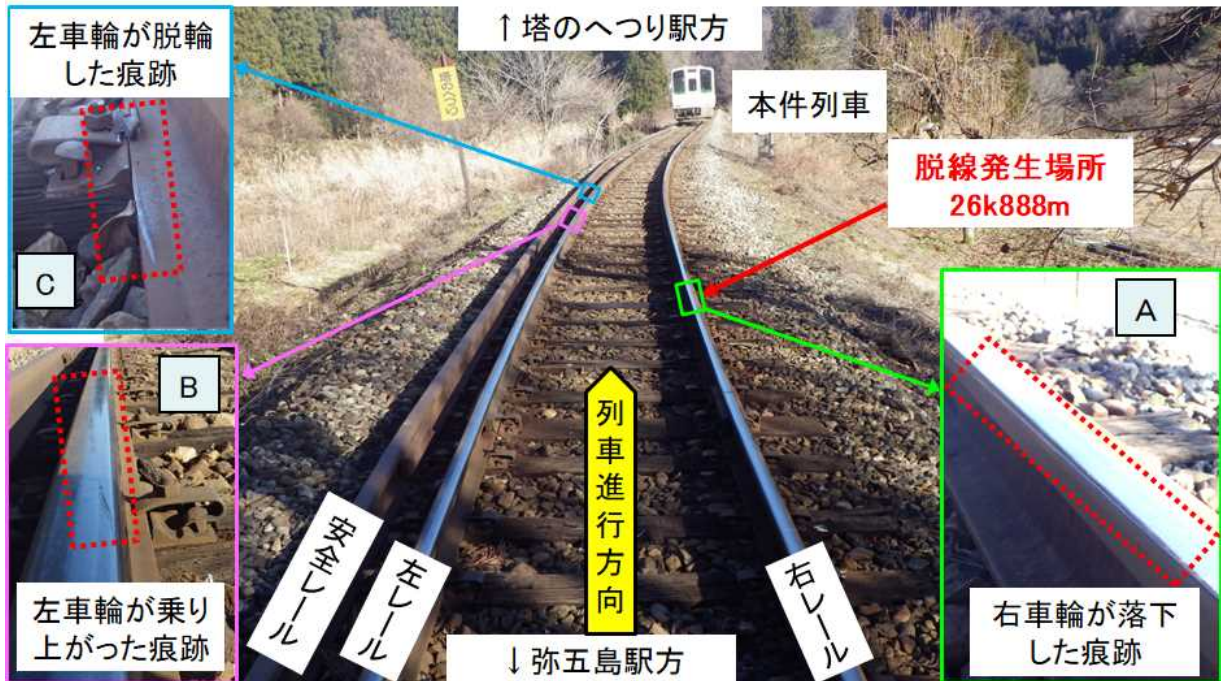
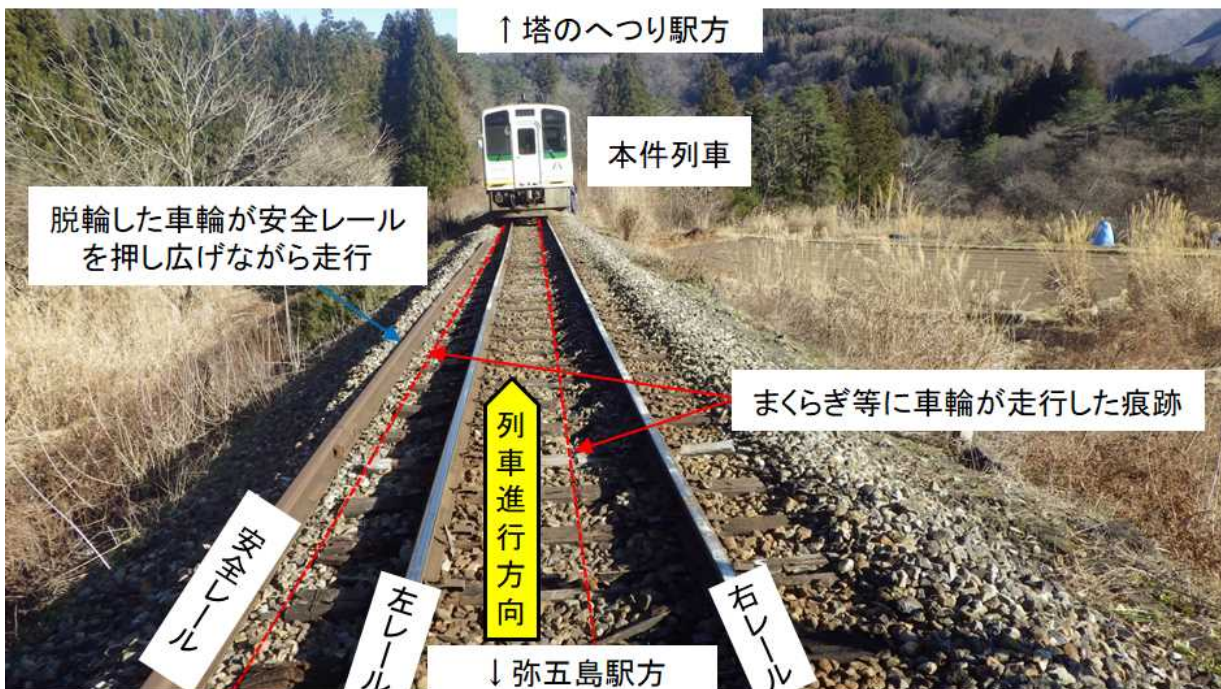
付図4 事故現場の状況と脱線の痕跡

- (1) 26k888m付近の右レール（内軌）のゲージコーナー^{*26}側の頭部側面には、右車輪が軌間内に落下して車輪の表リム面が擦ったと見られる痕跡があった。なお、これより手前及び同地点の左レール（外軌）に脱線の痕跡はなかった。
- (2) 26k883m付近の左レール（外軌）には、車輪が乗り上がった痕跡があった。
- (3) 26k878m付近の左レール（外軌）には、車輪が左に脱輪した痕跡があった。その後、本件列車の前台車第1軸が停止していた26k810m付近までの区間のまくらぎ等に左右車輪が走行した痕跡があった。
- (4) 車輪が左に脱輪した痕跡があった26k878m付近以降、安全レールは大きく左に変位していた。左レールと安全レールの間隔の最大値は、設定値の220mmに対して、26k855m付近で661mmであった。

2.5(1)に記述したように、26k888m付近の右レール（内軌）のゲージコーナー側の頭部側面には、右車輪が軌間内に落下して車輪の表リム面が擦ったと見られる痕跡があり、これより手前及び同地点の左レール（外軌）に脱線の痕跡はなかったことから、最初に脱線した地点は、26k888m付近であると考えられ

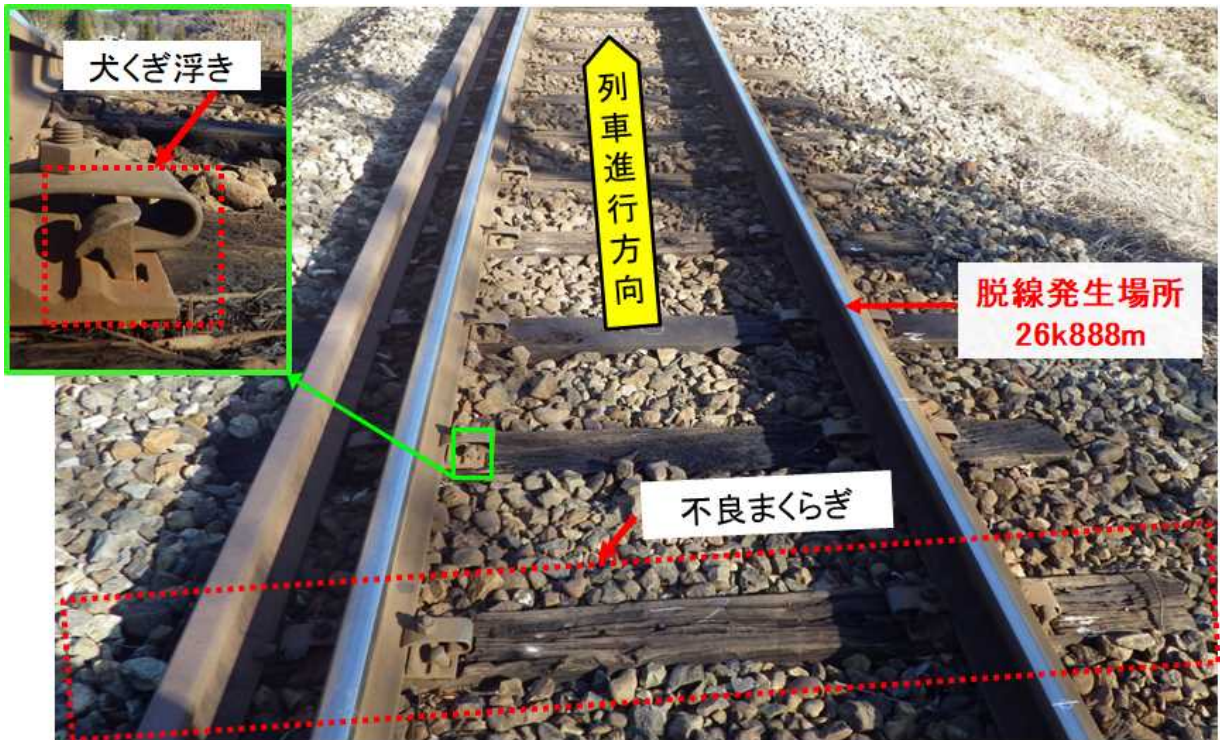
付図5 脱線発生場所付近の軌道の状況

② レール締結装置は、‘犬くぎが抜け上がり、犬くぎの頭部がタイプレートから浮き、接触していない状態、又は、ほとんど抵抗なく犬くぎがまくらぎから抜ける状態’（以下「犬くぎ浮き」という。）が左右レールにおいて複数箇所見られた。

不良まくらぎ箇所は、ほぼ犬くぎ浮きがあり、不良まくらぎ以外のまくらぎにおいても、犬くぎ浮きが見られた。

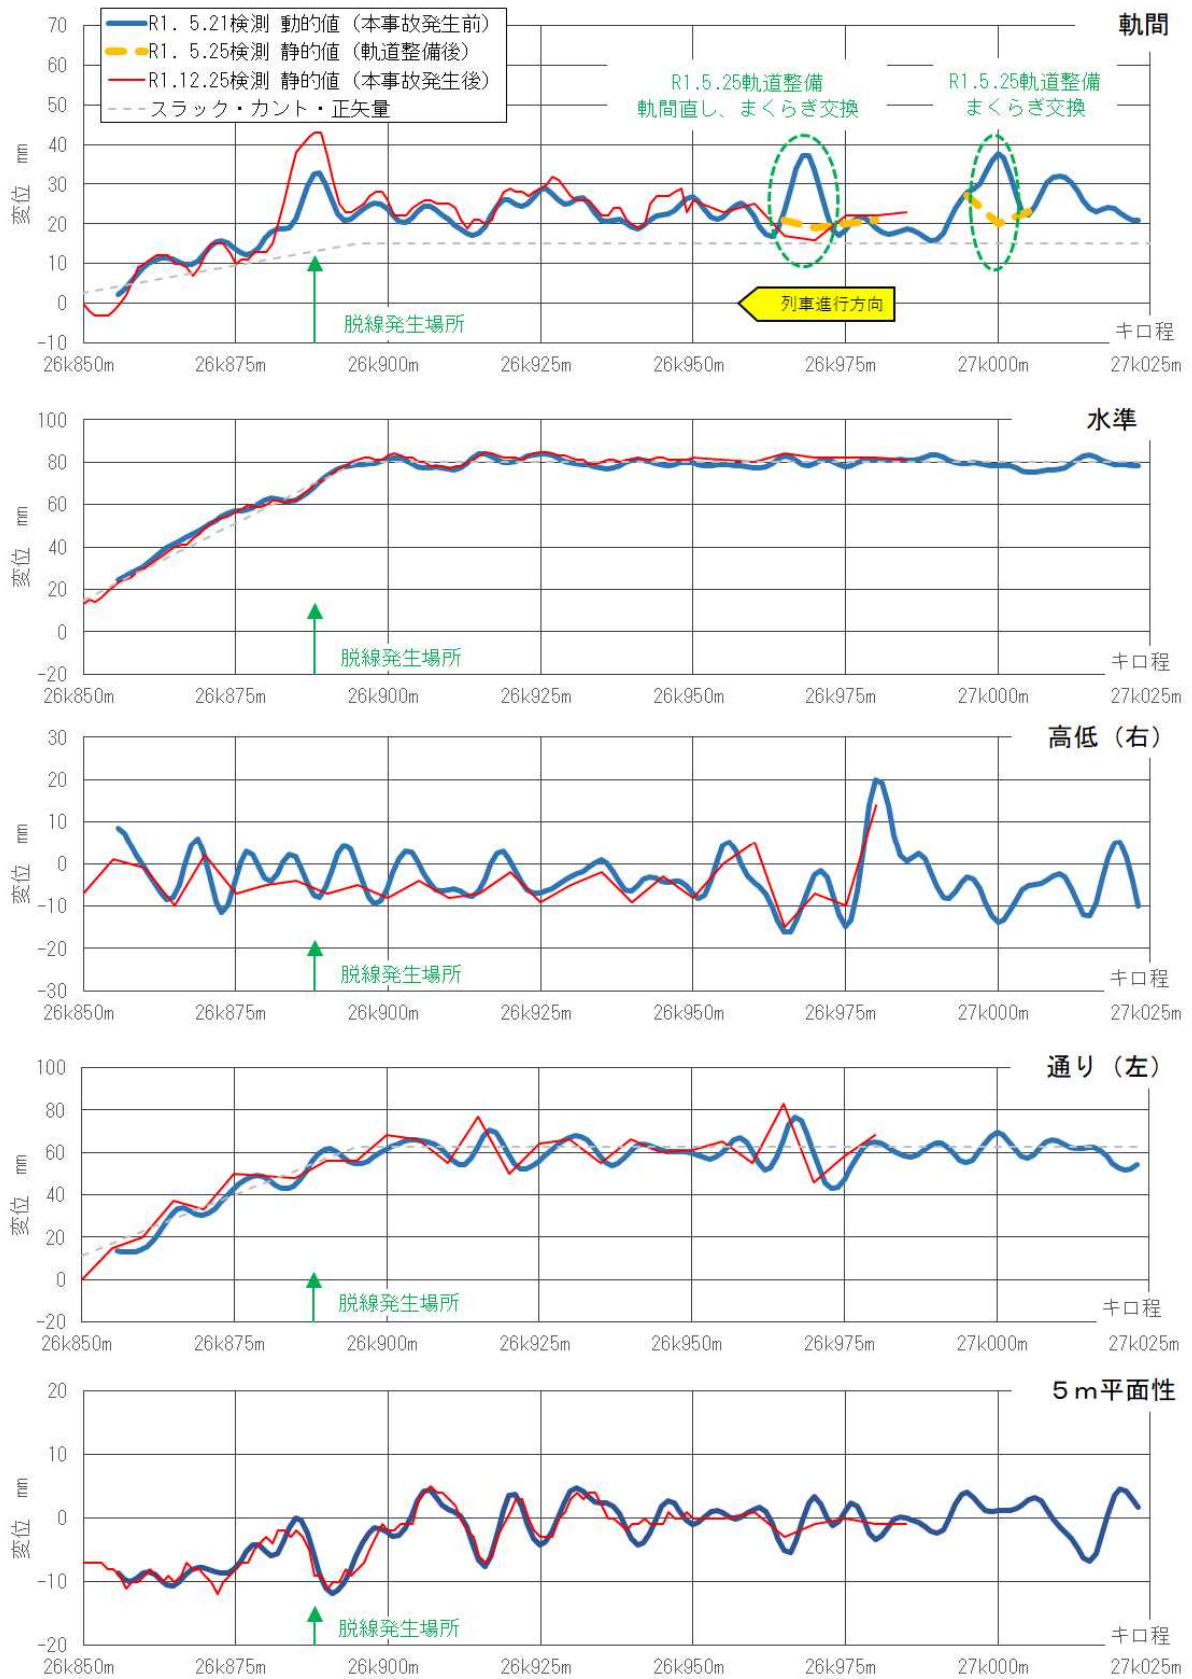
付図6 事故現場付近の軌道変位等の状況

- a スラックを含む軌間変位は、26k889m付近が最も大きく+32.8mmであり、同地点のスラック量約13.4mmを除くと軌間変位は+19.4mmで整備目標値（+10mm）を超えていたが、整備基準値（+25mm）未満であった。

- ① スラックを含む軌間変位は、+43.0mmであった。
- ② カントを含む水準変位は、+70.0mmであった。
- ③ 高低変位（右）は、-7mmであった。
- ④ 曲線半径による正矢量を含む通り変位（左）は、+56.0mmであった。
- ⑤ 5m平面性変位は、-9mmであった。
