鉄道重大インシデント調査報告書

I 南海電気鉄道株式会社 住ノ江検車区
車両障害（鉄道事故等報告規則第4条第1項第8号の「車両の走行装置、ブレーキ装置、電気装置、連結装置、運転保安設備等に列車の運転の安全に支障を及ぼす故障、損傷、破壊等が生じた事態」に係る鉄道重大インシデント）

鉄道事業者名：南海電気鉄道株式会社

発生日時：令和元年8月24日 0時10分ごろ

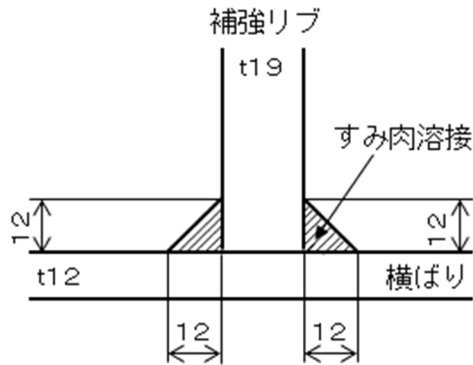
図4 開先加工を行わずに溶接した補強リブの溶接部

作業責任者から作業内容の説明を受けた作業者は、本件補強リブ取付け作業の際、通常の補強工事と同様に仮付け後、開先加工を行わずに溶接した可能性があるとのことである。また、表2の亀裂が発生した台車についても補強リブ取付け作業の際、開先加工を行わずに溶接した可能性があるとのことである。

また、溶接後の検査で本件補強リブの溶接欠陥を発見するための超音波探傷検査を行っているが、作業方案では溶接ビード^{*20}に対して垂直で行うこととしており、この方法では開先加工を行ったかの確認をすることは出来なかった。

2.5.3.3に記述したように、エアガウジングで開先加工を行うことを知らなかった溶接職場では、本件補強リブを仮付け後、開先加工を実施せずに溶接を行って取り付けた結果、横ばりと本件補強リブとの溶接部に溶接欠陥が生じたと推定される。

設備制約により切断職場にて開先加工ができない等、溶接職場での作業方法に変更が生じる場合には、通常以上に注意が必要であり、溶接職場における作業方案に開先加工に関する指示を記載する等、具体的に作業指示を行う必要がある。また、このような変更が生じる場合には、台車技術管理室と切断職場及び溶接職場とで作業内容を事前に検証・確認し、指示内容に漏れを発生させない取組が必要である。

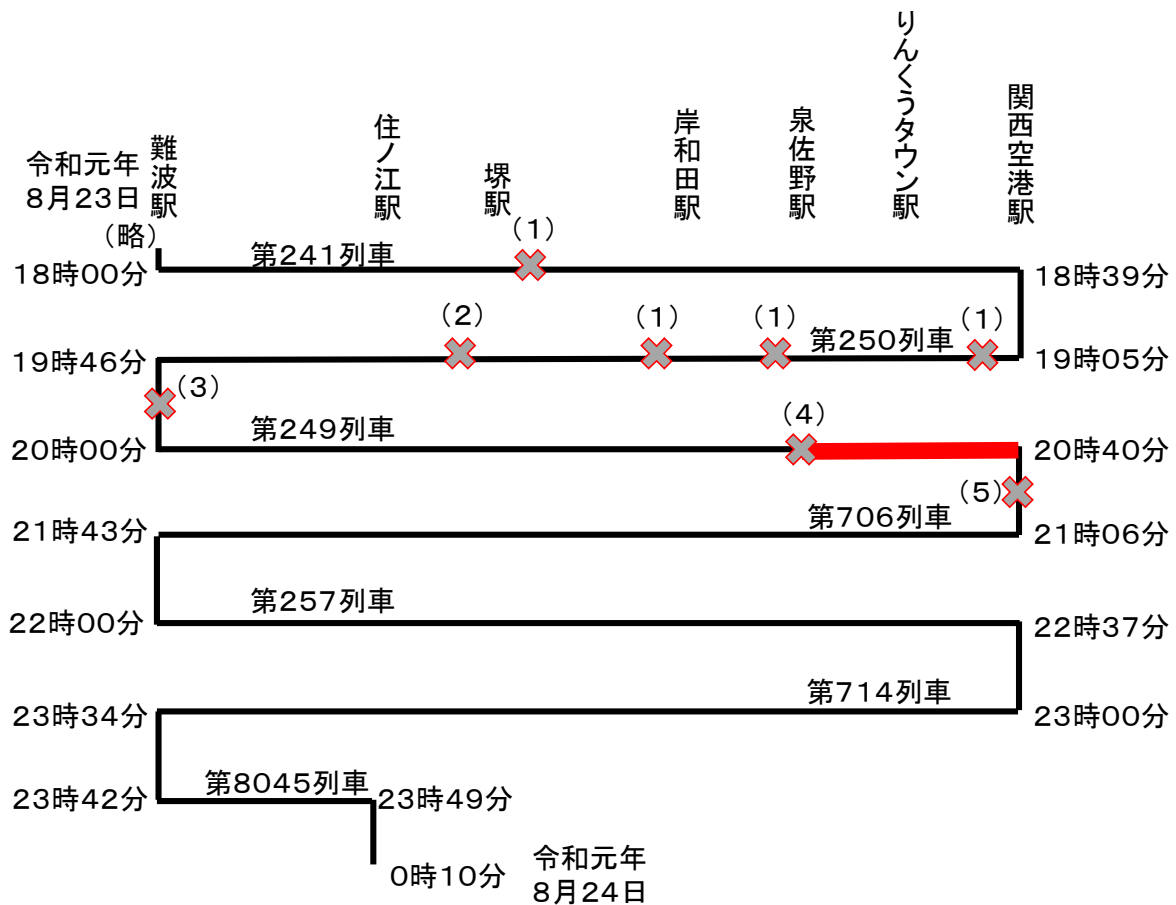
付図2 前日からの本件列車の運用と状況

- (1) 本件車掌が車内巡回をした際に、2両目と3両目の連結部の渡り板の下あたりから車両の揺れに合わせてキーキーという金属音が鳴っていることに気づいた。
- (2) 本件車掌が列車無線で本件指令員に「車内不備が1件あります。2両目と3両目の連結部の渡り板の下あたりから、走行中に金属が擦り合うような音がかなり大きく聞こえます。関係箇所に連絡願います。」と報告した。
- (3) 本件検車指令係が羽倉崎検車支区主任に対し、下り第249列車に泉佐野駅から添乗し、車両の確認するよう指示をした。指示を受けた羽倉崎検車支区主任は検車係員Aと検車係員Bに対し、泉佐野駅より添乗を指示した。
- (4) 羽倉崎検車支区検車係員Aと検車係員Bは下り第249列車に泉佐野駅から添乗し、音の確認をしながら関西空港駅まで添乗した。
- (5) 羽倉崎検車支区検車係員Aと検車係員Bは添乗の結果、異音の確認ができなかったため、羽倉崎検車支区主任に電話で「気になるような異音は確認できなかった」と伝えた。
羽倉崎検車支区主任から異常なしの連絡を受けた本件検車指令係は住ノ江検車区主任に対し、「本件列車の2両目と3両目の連結部から走行中に金属音がしているため、入庫の際に確認してください」と指示した。

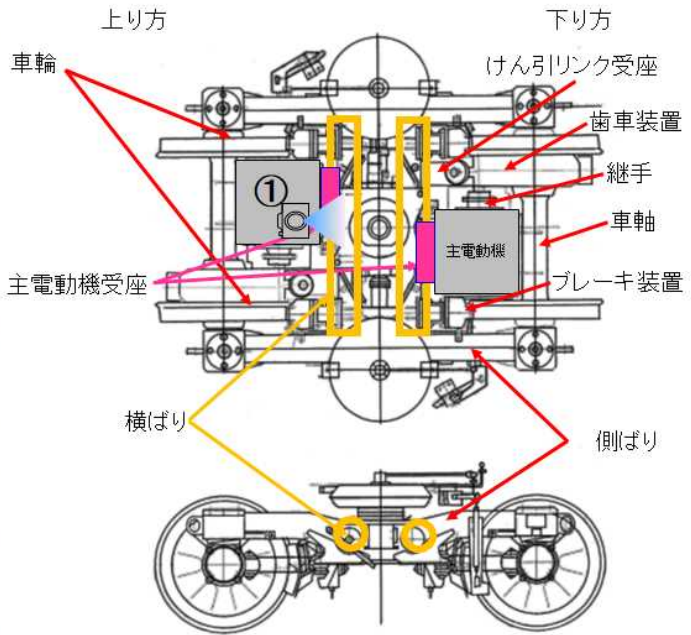
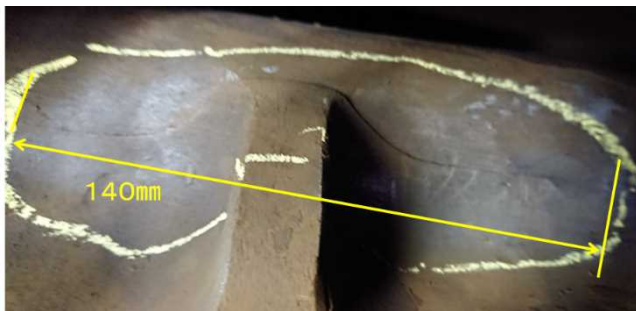
本重大インシデント発生場所である同社の住ノ江検車区にて検車係員Cが車両調査をしたところ、本件台車の横ばりと主電動機受座との溶接部に付いている補強リブ（以下「本件補強リブ」という。）上部で本件亀裂を発見した。

- (1) 亀裂は主電動機受座背面の横ばりと本件補強リブとの溶接部に発生しており、長さ約140mm、幅約1mmであった。

- (1) 横ばりと補強リブとの溶接部において、融合不良などの溶接欠陥が確認されたこと、
- (2) 亀裂の破面に見られたビーチマークは、補強リブ側の破面及び横ばり側の破面の両方に見られたこと、
- (3) 亀裂の破面に複数のラチェットマークが見られ、外側に伸びていることから、亀裂が横ばりと補強リブとの溶接部における補強リブ上部の溶接欠陥から発生したと推定される。また、発生した亀裂は疲労によって外表面まで進展し、さら

本件亀裂箇所(補強リブ溶接部)
主電動機受座は横ばりに溶接されている

本件亀裂箇所 (拡大)

- ① 台車枠検査マニュアルの改訂
台車枠検査マニュアルの重点検査箇所に本件亀裂が発生した箇所を追加した。
- ② 重要部検査の見直し
概ね4年毎に実施する重要部検査においても重点検査箇所は磁粉探傷検査で確認することにした。

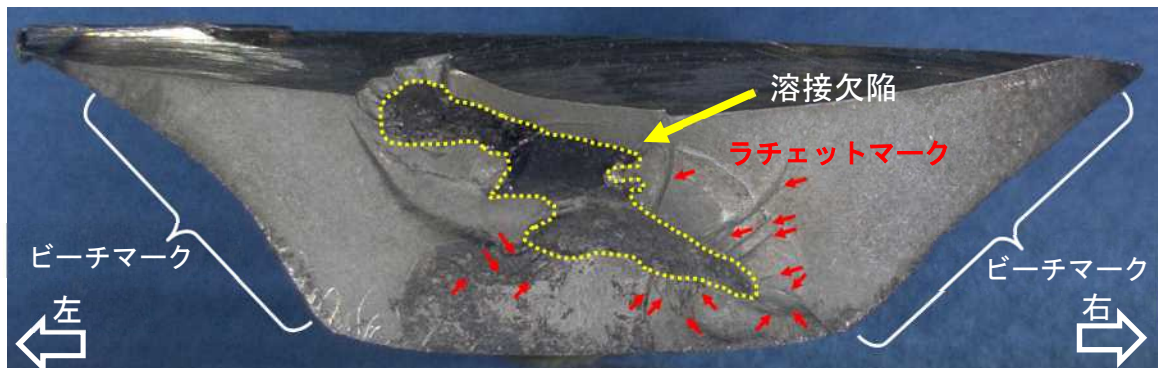
補強リブ側の破面外観

- (1) 亀裂の破面を観察したところ、補強リブ側の破面及び横ばり側の破面の両方にビーチマーク^{*15}が見られた。また、複数のラチェットマークが外側に伸びているのが確認された。

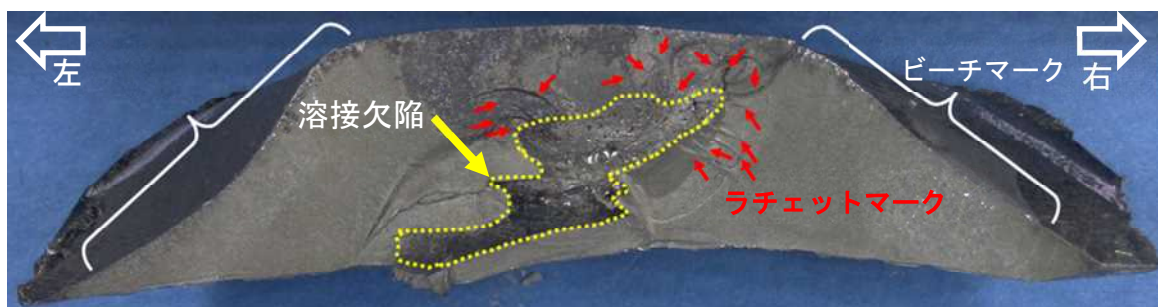
横ばり側の破面外観

- (2) 横ばりと補強リブとの溶接部において、ブローホール^{*16}や融合不良^{*17}などの溶接欠陥^{*18}が確認された。
- (3) 横ばりと補強リブとの間に隙間があることが確認された。
- (4) EDX分析を実施し、亀裂破面に付着していた物質を分析したが、チタン(Ti)等の塗料に関係する成分は明確には確認できなかった。

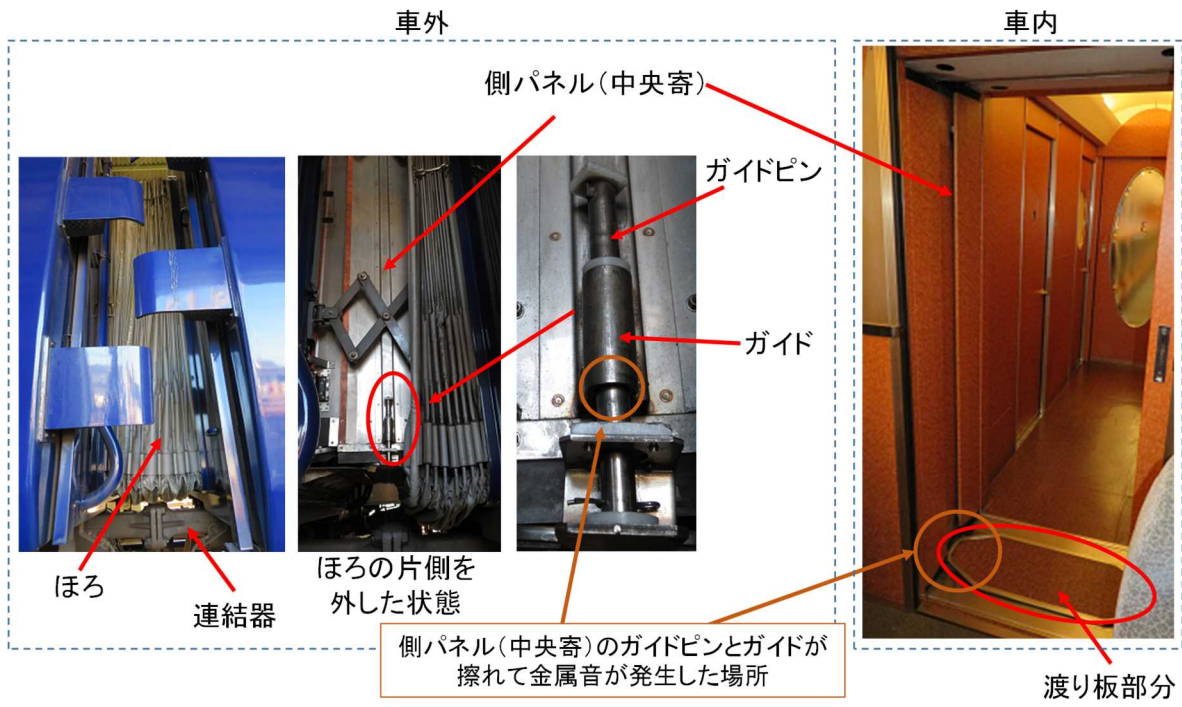
付図5 異音発生箇所の状況

異音が発生した箇所は2両目と3両目の連結部の渡り板部分にあるパネルほろの側パネル（中央寄）取付け部であり、ガイドピンがガイドと擦れる際に発生していた。

2.7に記述したように、本件車掌が確認した異音については、2両目と3両目の連結部の渡り板部分にあるパネルほろの側パネル（中央寄）取付け部で、ガイドピンがガイドと擦れる際に発生することを認めた。一方、本件亀裂は2両目第2台車第1軸の主電動機受座背面で発生していたことから、距離的に離れており、本件亀裂の影響で金属音が連結部で発生するとは考えられないことから、異音と本件亀裂の関連性はなかったと推定される。
