鉄 道 事 故 調 査 報 告 書

I 会津鉄道株式会社 会津線 弥五島駅～塔のへつり駅間
列車脱線事故

令和2年11月26日

鉄道事故調査報告書

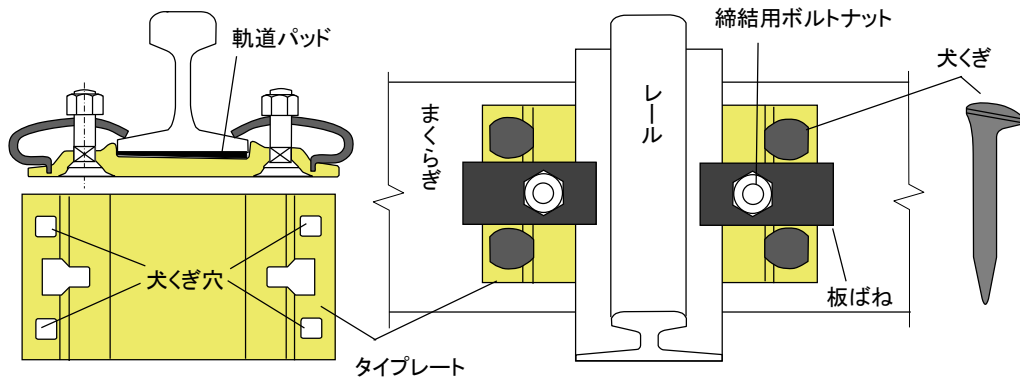
図1 F形締結装置

- (5) 本件曲線の全長に渡り、左レールの外側に50kgNレールの安全レール^{*4}がおおよそまぐらぎ1本おきに内外1本ずつの犬くぎで締結され設置されている。

なお、本件曲線においては、本線レールと安全レールの間隔は220mmと
している。

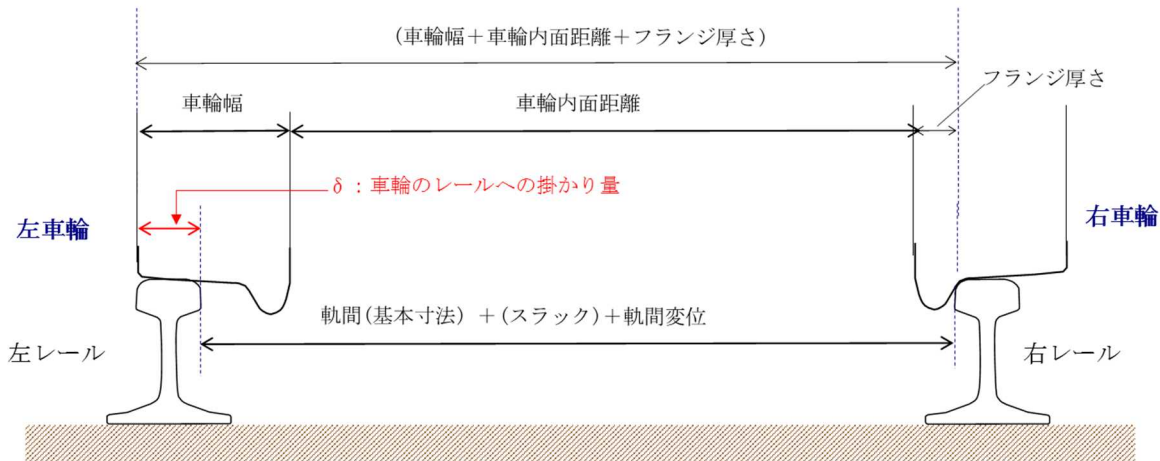
附属資料 軌間変位の限度値の考え方

鉄道車両の走行安全上の判定目標の一つとして、軌間内に車輪が脱線しないための軌間変位の限度値は、一般的にレールと輪軸の関係から次のように考えられる。

ここで、輪軸の寸法(最小値)、軌間(基本寸法)1,067mm及びスラック0mmとすると、
 軌間変位の限度値 = (車輪幅 + 車輪内面距離 + フランジ厚さ) - 軌間(設計値) - 10 - 10
 = (120 + 988 + 22) - 1,067 - 10 - 10 = 43 \div 40 (mm)

軌道整備基準値 (JR在来線の例)²⁾ では、軌間の拡大量の限度値40mmより、整備基準値の上限を、
