鉄道重大インシデント調査報告書

I 南海電気鉄道株式会社 住ノ江検車区
車両障害（鉄道事故等報告規則第4条第1項第8号の「車両の走行装置、ブレーキ装置、電気装置、連結装置、運転保安設備等に列車の運転の安全に支障を及ぼす故障、損傷、破壊等が生じた事態」に係る鉄道重大インシデント）

鉄道事業者名：南海電気鉄道株式会社

発生日時：令和元年8月24日 0時10分ごろ

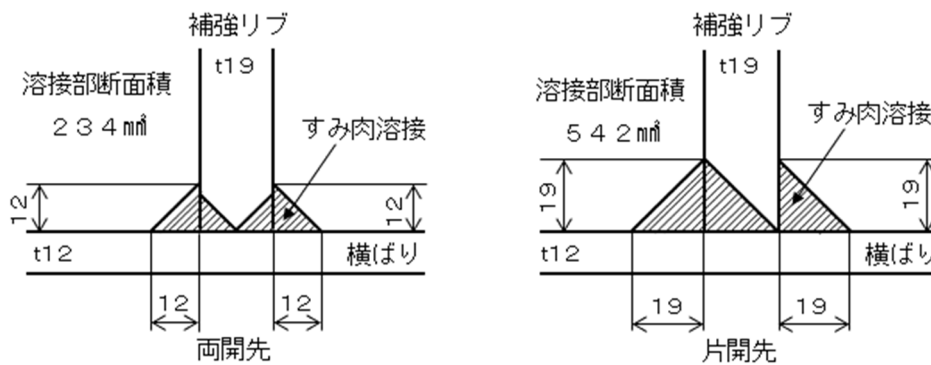
図2 片開先と両開先の溶接量の比較

本件台車メーカーによると、両開先と片開先について設計上で溶接量の比較をした結果は、図2のとおりである。

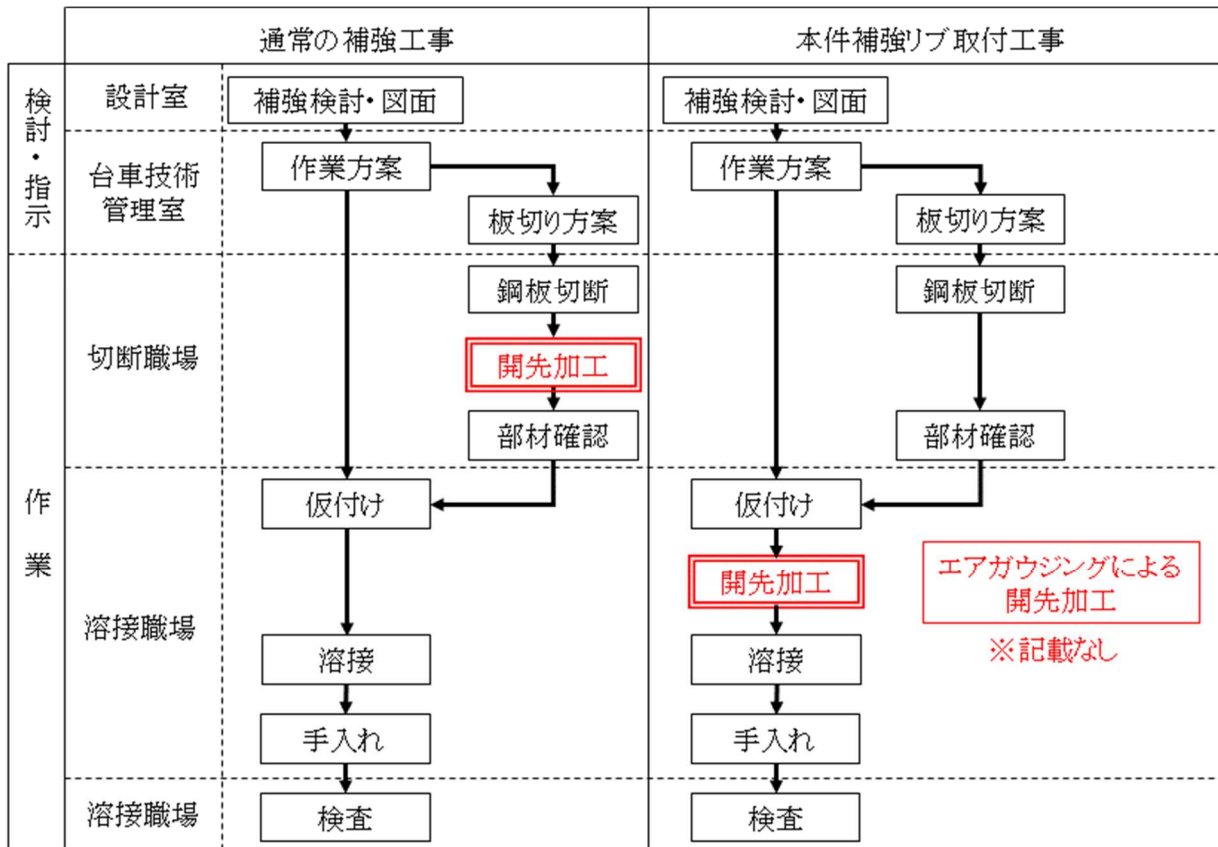
図3 本件台車メーカーが作成した補強工事のフローの比較

通常の補強工事のフローと本件補強リブ取付工事のフローは図3のとおりである。

作業責任者から作業内容の説明を受けた作業者は、本件補強リブ取付け作業の際、通常の補強工事と同様に仮付け後、開先加工を行わずに溶接した可能性があるとのことである。また、表2の亀裂が発生した台車についても補強リブ取付け作業の際、開先加工を行わずに溶接した可能性があるとのことである。

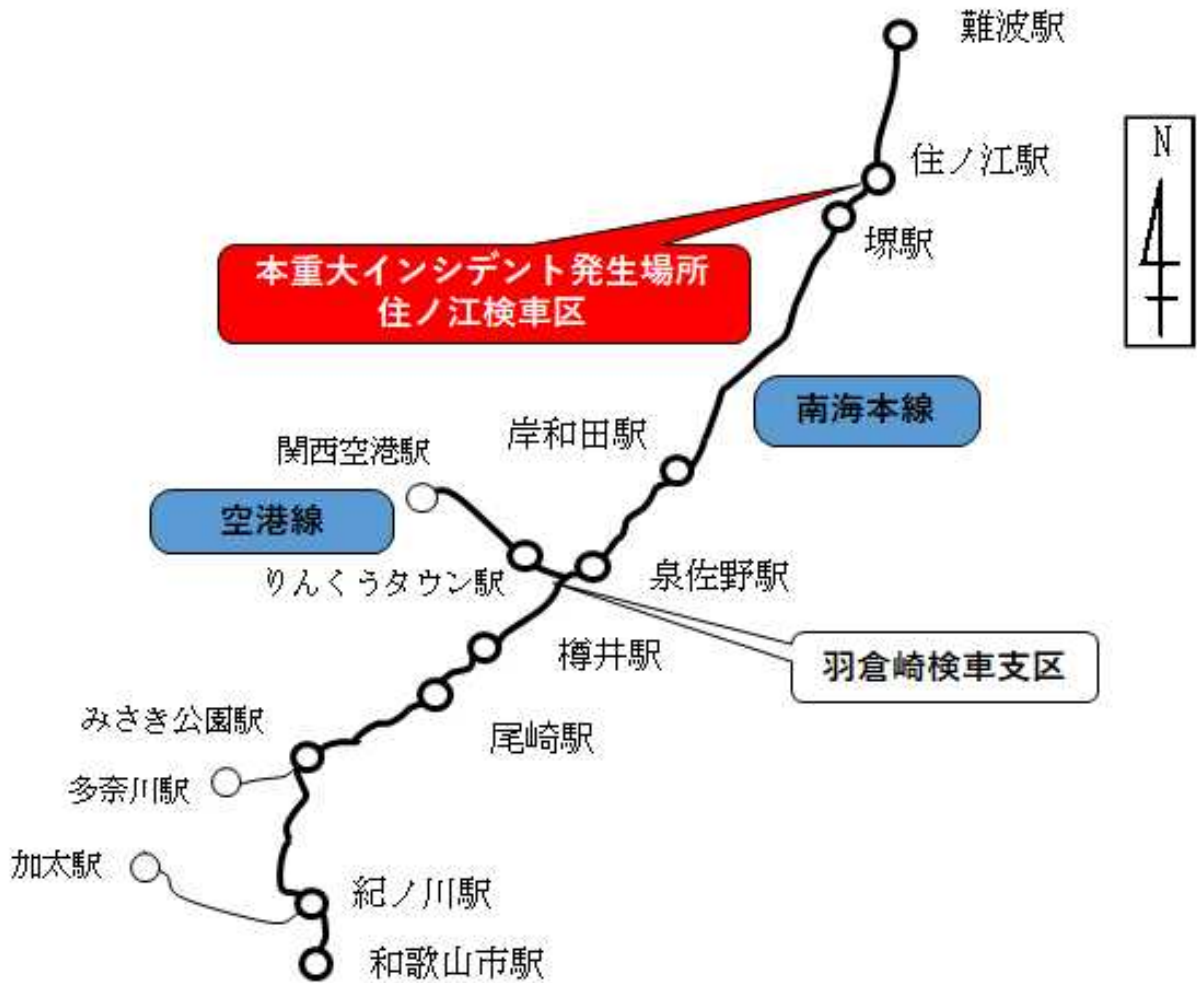
付図2 前日からの本件列車の運用と状況

- (1) 本件車掌が車内巡回をした際に、2両目と3両目の連結部の渡り板の下あたりから車両の揺れに合わせてキーキーという金属音が鳴っていることに気づいた。
- (2) 本件車掌が列車無線で本件指令員に「車内不備が1件あります。2両目と3両目の連結部の渡り板の下あたりから、走行中に金属が擦り合うような音がかなり大きく聞こえます。関係箇所に連絡願います。」と報告した。
- (3) 本件検車指令係が羽倉崎検車支区主任に対し、下り第249列車に泉佐野駅から添乗し、車両の確認するよう指示をした。指示を受けた羽倉崎検車支区主任は検車係員Aと検車係員Bに対し、泉佐野駅より添乗を指示した。
- (4) 羽倉崎検車支区検車係員Aと検車係員Bは下り第249列車に泉佐野駅から添乗し、音の確認をしながら関西空港駅まで添乗した。
- (5) 羽倉崎検車支区検車係員Aと検車係員Bは添乗の結果、異音の確認ができなかったため、羽倉崎検車支区主任に電話で「気になるような異音は確認できなかった」と伝えた。
羽倉崎検車支区主任から異常なしの連絡を受けた本件検車指令係は住ノ江検車区主任に対し、「本件列車の2両目と3両目の連結部から走行中に金属音がしているため、入庫の際に確認してください」と指示した。

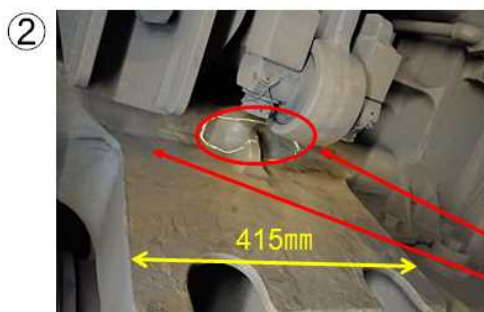
本重大インシデント発生場所である同社の住ノ江検車区にて検車係員Cが車両調査をしたところ、本件台車の横ばりと主電動機受座との溶接部に付いている補強リブ（以下「本件補強リブ」という。）上部で本件亀裂を発見した。

- (1) 亀裂は主電動機受座背面の横ばりと本件補強リブとの溶接部に発生しており、長さ約140mm、幅約1mmであった。

本件亀裂箇所(補強リブ溶接部)
主電動機受座は横ばりに溶接されている

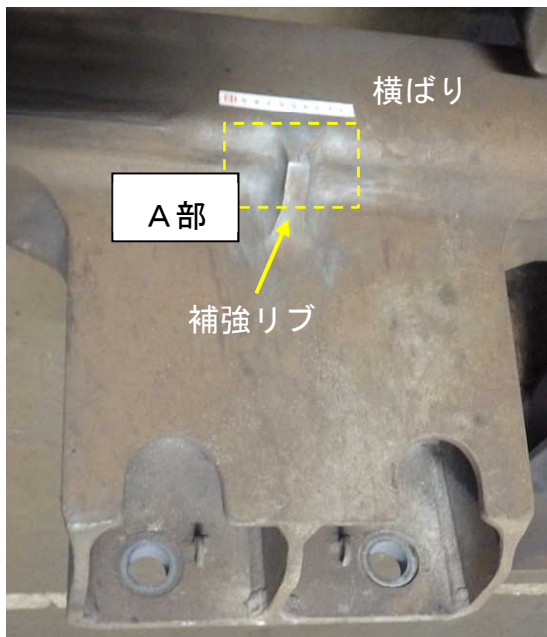
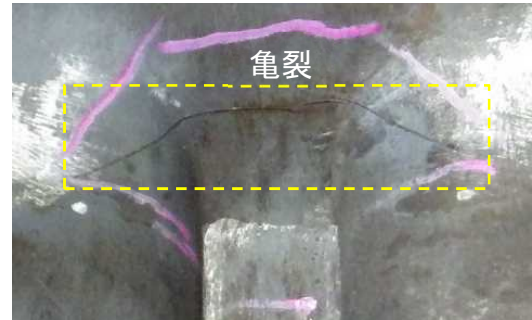
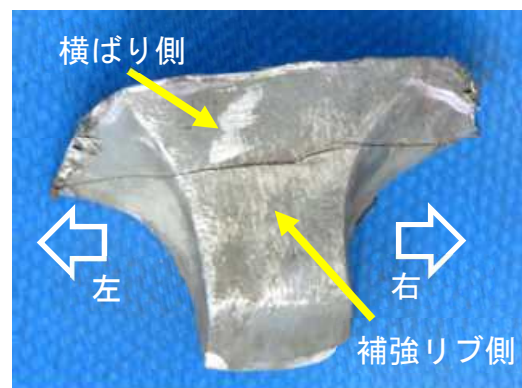
付図4 亀裂破面の状況
第5編成2両目

- (1) 亀裂の破面を観察したところ、補強リブ側の破面及び横ばり側の破面の両方にビーチマーク^{*15}が見られた。また、複数のラチェットマークが外側に伸びているのが確認された。

- (2) 横ばりと補強リブとの溶接部において、ブローホール^{*16}や融合不良^{*17}などの溶接欠陥^{*18}が確認された。
- (3) 横ばりと補強リブとの間に隙間があることが確認された。
- (4) EDX分析を実施し、亀裂破面に付着していた物質を分析したが、チタン(Ti)等の塗料に関係する成分は明確には確認できなかった。
